Unsur dan Faktor Perubahan Fasad Bangunan di Kawasan Pecinan Jalan Petudungan Kota Semarang

Elements and Factors of Building Facade Changes in the Pecinan Area of Petudungan Street Semarang City

Fajri Erdiyanto¹, Robert Riyanto², Tyas Susanti³
^{1,2,3}Jurusan Magister Arsitektur, Fakultas Arsitektur dan Desain,
Universitas Katolik Soegijapranata
¹fajrierdianto@gmail.com

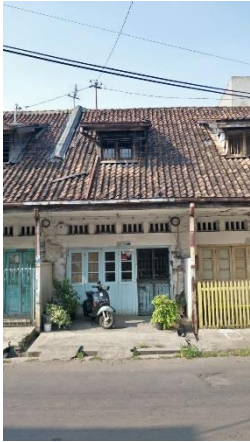
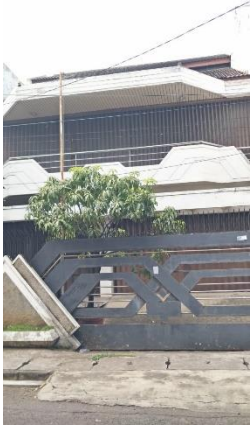
No	Bagian Detail Fasad	Detail Arsitektur Yang Belum Berubah	Detail Arsitektur Yang Sudah Berubah
2	Dinding

2. Dinding
Motif dinding yang sebelumnya datar mengalami perubahan menjadi dinding dengan lekukan yang lebih kompleks. Hal ini menandakan adanya transformasi dari gaya arsitektur tradisional Pecinan menuju desain yang lebih modern dan lebih rumit.

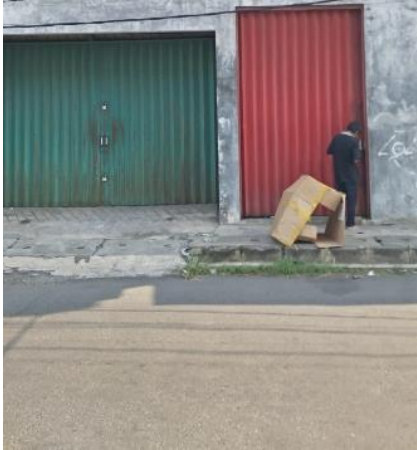
3	Pintu

3. Pintu
Pintu-pintu yang dulunya terbuat dari kayu dengan pola panel atau list, kini telah digantikan oleh pintu-pintu berbahan besi atau alumunium dengan aksesoris modern. Bentuk pintu juga menjadi lebih tertutup dan folding, menunjukkan adaptasi terhadap gaya hidup modern.

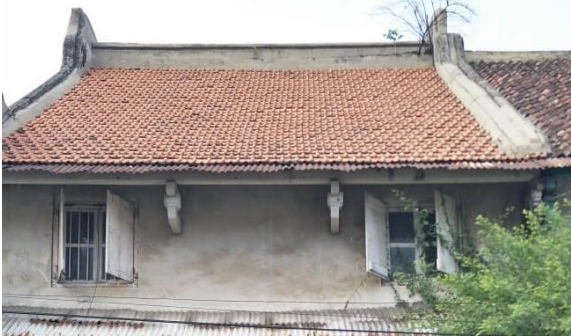
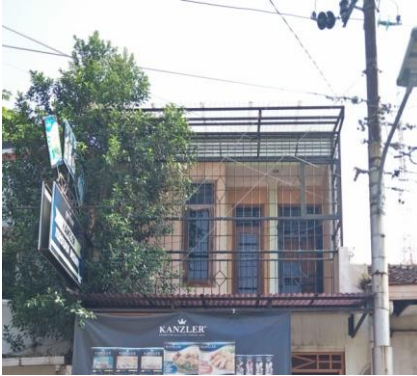
4	Jendela

4. Jendela
Jendela-jendela yang sebelumnya menggunakan bahan kayu dengan pola panel atau list, kini beralih ke bahan besi atau alumunium dengan desain yang lebih modern dan tertutup. Ini mencerminkan perubahan dalam preferensi dan teknologi konstruksi.

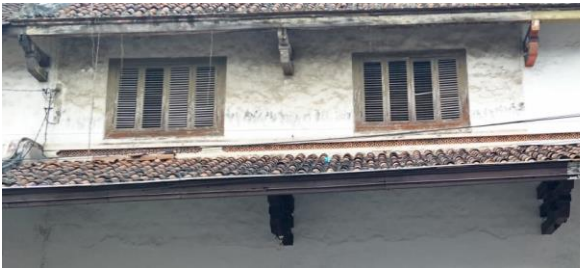
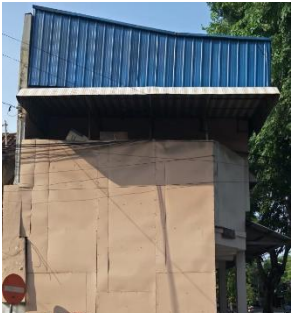
5	Listplank

5. Listplank
Material listplank yang sebelumnya terbuat dari kayu dengan aksesoris garis, kini telah digantikan oleh material seperti alumunium atau PVC. Perubahan ini menunjukkan adopsi teknologi material yang lebih modern dalam pembangunan fasad bangunan.

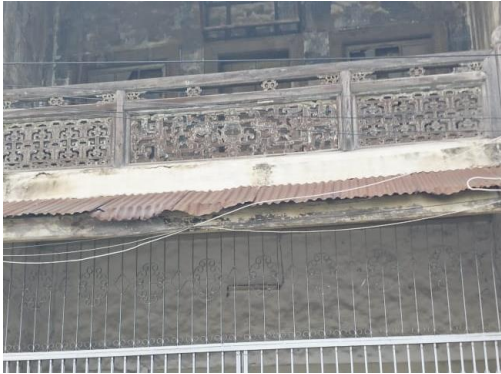
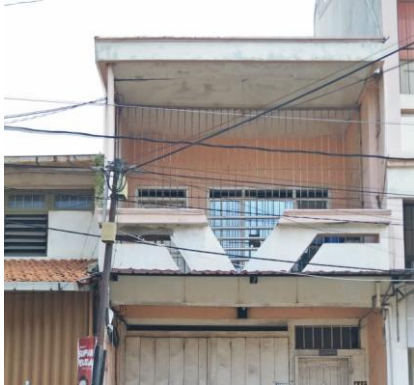
No	Bagian Detail Fasad	Detail Arsitektur Yang Belum Berubah	Detail Arsitektur Yang Sudah Berubah
6	Railing Balkon

6. Railing
Railing yang awalnya terbuat dari kayu atau besi dengan motif bunga atau ornamen, sekarang telah digantikan oleh railing berbahan batu dengan desain yang lebih minimalis dan modern. Perubahan ini mencerminkan tren arsitektur minimalis yang sedang populer.

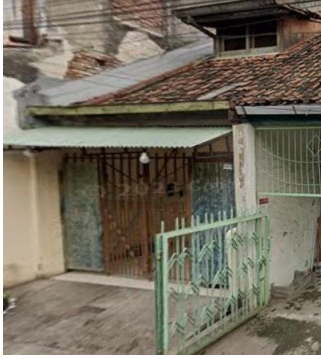
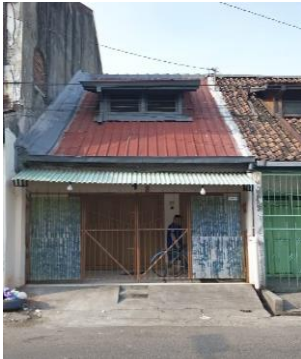
Atap genteng menjadi atap galvalum

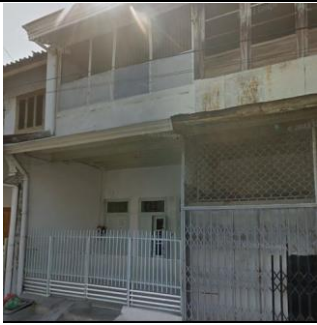
Pintu kayu menjadi pintu alumunium
