# Kontinuitas Arsitektur pada Bangunan *Adaptive Reuse* di Kotabaru Yogyakarta

## *Continuity of Architecture in Adaptive Reuse Buildings in Kotabaru Yogyakarta*

Nabila Aufelisa<sup>1</sup>, Dwita Hadi Rahmi<sup>2</sup>

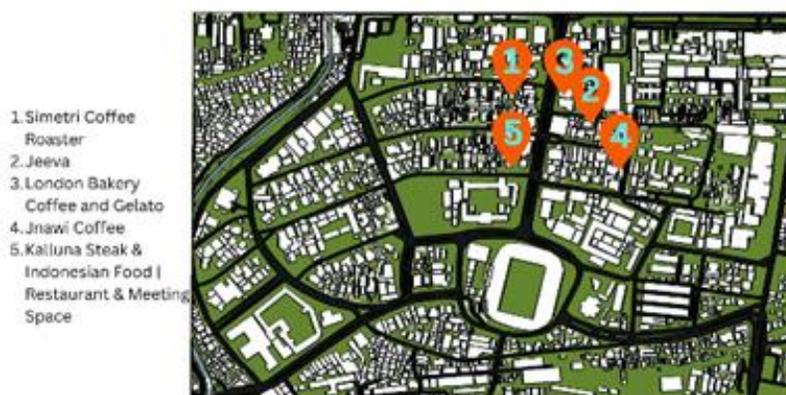
**Gambar 2.** Peta kawasan dan titik lokasi studi kasus

Kawasan Kotabaru yang merupakan sebuah kawasan cagar budaya memiliki SK Gubernur, No. SK 186/KEP/2011. Secara singkat kawasan ini merupakan kawasan yang dirancang antara tahun 1877 hingga 1921 oleh seorang arsitek asal Belanda, dan berkonsep sebagai garden city (Kesuma, 2013) dan saat ini berdasarkan observasi singkat di kawasan tersebut beberapa bangunan sudah beralih fungsi. Dan berikut merupakan peta kawasan dan juga terdapat 5 (lima) studi kasus yang diambil sebagai objek amatan,

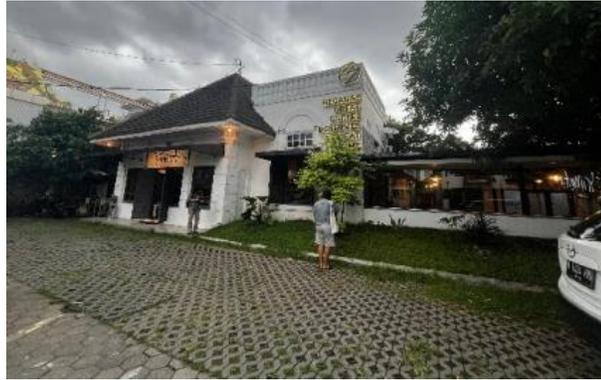
**Gambar 3.** Foto Simetri Coffee Roaster

Pada studi kasus pertama atau objek 1 adalah Simetri Coffee Roaster sebuah café restoran yang beralamat di Jl. Sabirin No.20, Kotabaru, Kecamatan Gondokusuman. Berdasarkan wawancara singkat yang dilakukan didapat informasi bahwa pemilik café restoran tersebut menyewa bangunan tersebut kepada pemilik bangunan, dan pemilik café tidak melakukan banyak perubahan pada bangunan tersebut.

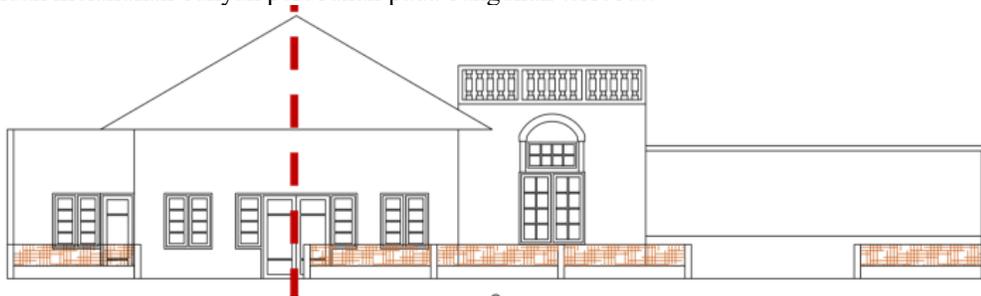
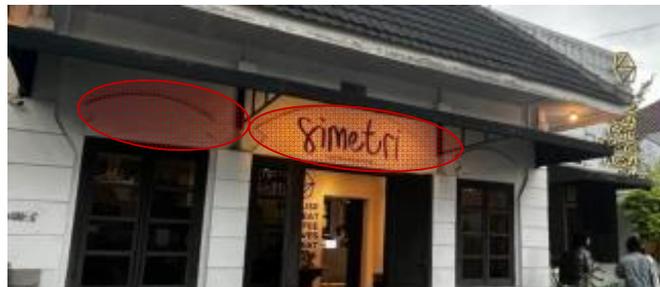
**Gambar 4.** Tampak Simetri Coffee Roaster

Berdasarkan ciri ciri yang dimiliki bangunan ini, secara komposisi atap fasad bangunan pada bagian atap tetap berbentuk limas dan melintang pada bangunan dan berbentuk simetris sesuai dengan bentuk bangunan utama pada bangunan tersebut, lalu jika dilihat dari aspek komposisi bidang depan fasad bangunan terdapat ornamen pada dinding berupa garis garis horizontal dan juga ornament pada bagian atas pintu dan juga jendela,

namun bangunan ini tidak memiliki teras yang terbuka maupun anak tangga pada area pintu masuk.

Objek	Tampak depan bangunan	Teras	kusen	Daun pintu jendela	Bentuk atap
Objek 1	Tampak pada bangunan ini secara struktur masih dipertahankan hanya dilakukan peremajaan hingga tidak merusak karakter dari bangunan tersebut	Bangunan ini tidak memiliki teras terbuka	Kusen kusen pada bagian fasad yang masih dipertahankan karena masih sesuai dengan kreteria ciri ciri bangunan rumah lama di Kotabaru	Daun pintu jendela pada bagian fasad masih dipertahankan karena masih sesuai dengan kreteria ciri ciri bangunan rumah lama di Kotabaru	Secara bentuk pada atap bangunan masih dipertahankan karena masih sesuai dengan kreteria ciri ciri bangunan rumah lama di Kotabaru
Objek 2	Tampak pada bangunan ini secara struktur masih dipertahankan hanya dilakukan peremajaan hingga tidak merusak karakter dari bangunan tersebut	Teras pada bangunan ini masih dipertahankan dan sesuai dengan ciri ciri bangunan rumah lama di Kotabaru berbentuk teras terbuka	Kusen kusen pada bagian fasad yang masih dipertahankan karena masih sesuai dengan kreteria ciri ciri bangunan rumah lama di Kotabaru	Daun pintu dan jendela pada bagian pintu utama bangunan beberapa bagiannya sudah diganti dengan kaca sehingga tidak sesuai dengan ciri ciri bangunan rumah lama di Kotabaru	Bentuk dari atap bangunan ini masih dipertahankan karena masih sesuai dengan kreteria ciri ciri bangunan rumah lama di Kotabaru

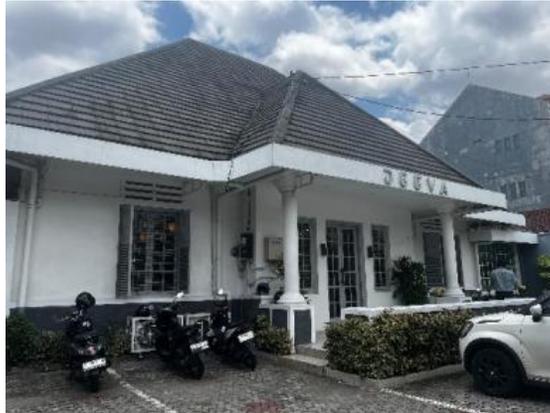
**Gambar 6.** Foto bangunan Jeeva

Objek selanjutnya pada objek 2 terdapat café restoran Bernama Jeeva yang beralamat di Jl. Suhartono No.2, Kotabaru, Kecamatan Gondokusuman, Kota Yogyakarta. Saat dilakukan wawancara dengan pengelola café resto tersebut terdapat bereapa informasi yang didapat seperti, pihak café menyewa bangunan tersebut dengan pemilik bangunan yang pada awalnya digunakan sebagai rumah tinggal, sama dengan bangunan sebelumnya bahwa pemilik Jeeva memiliki kewenangan untuk melakukan perubahan namun pemilik memilih untuk tidak melakukan banyak perubahan terutama pada bagian fasad.

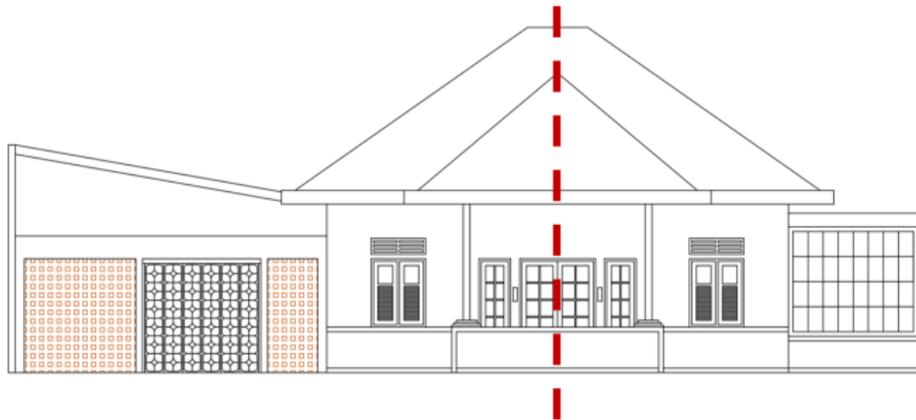
**Gambar 7.** Tampak Jeeva

Berdasarkan ciri ciri yang dimiliki bangunan ini, secara komposisi atap fasad bangunan pada bagian atap tetap berbentuk limas dan sejajar dengan bangunan dan berbentuk simetris sesuai dengan bentuk bangunan utama pada bangunan tersebut, lalu jika dilihat dari aspek komposisi bidang depan fasad bangunan terdapat terdapat penonjolan penambahan ruang di area pintu masuk dan juga terdapat teras terbuka pada bangunan tersebut terdapat pula ornament permukaan finishing kasar pada dinding bagian bawah bangunan.

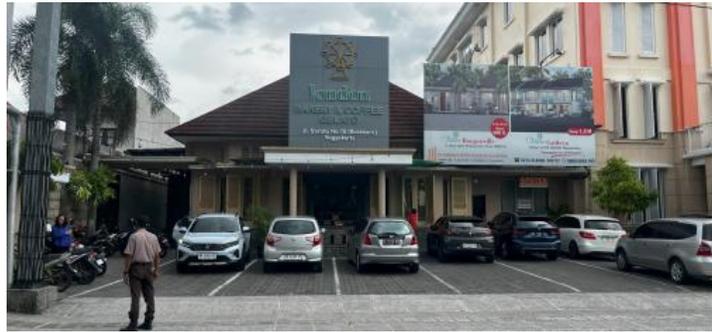
**Gambar 8.** London Bakery Coffee and Gelato

Selanjutnya pada objek 3 terdapat café bernama London Bakery Coffee and Gelato yang terletak di Jl. Suroto No.10, Kotabaru, Kecamatan Gondokusuman, Kota Yogyakarta. Berdasarkan tinjauan pustaka yang dilakukan bahwa beberapa bangunan yang berjajar di area bangunan tersebut merupakan tipe bangunan yang sama, pada awalnya bangunan bangunan tersebut merupakan bangunan rumah tinggal (Wibisono, 2014)

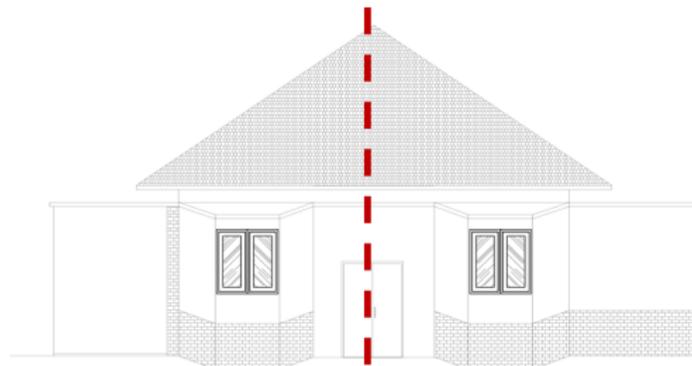
**Gambar 9.** Tampak London Bakery Coffee and Gelato

Berdasarkan ciri ciri yang dimiliki bangunan ini, secara komposisi atap fasad bangunan pada bagian atap tetap berbentuk limas yang melintang pada bangunan dan berbentuk simetris sesuai dengan bentuk bangunan utama pada bangunan tersebut, lalu jika dilihat dari aspek komposisi bidang depan fasad bangunan terdapat terdapat penonjolan penambahan ruang di area jendela di sisi kanan kiri fasad depan bangunan dan juga terdapat teras terbuka pada bangunan tersebut, terdapat pula ornament permukaan finishing kasar pada dinding bagian bawah bangunan.

Objek 3	Tampak pada bangunan ini secara struktur masih dipertahankan hanya dilakukan peremajaan hingga tidak merusak karakter dari bangunan tersebut	Teras pada bangunan ini masih dipertahankan dan sesuai dengan ciri ciri bangunan rumah lama di Kotabaru berbentuk teras terbuka	Kusen kusen pada bagian fasad yang masih dipertahankan karena masih sesuai dengan kreteria ciri ciri bangunan rumah lama di Kotabaru	Daun pintu pada bagian fasad sudah diganti dengan pintu kaca namun pada daun jendela tidak diganti namun dilakukan penambahan material kaca	Bentuk dari atap bangunan ini masih dipertahankan karena masih sesuai dengan kreteria ciri ciri bangunan rumah lama di Kotabaru

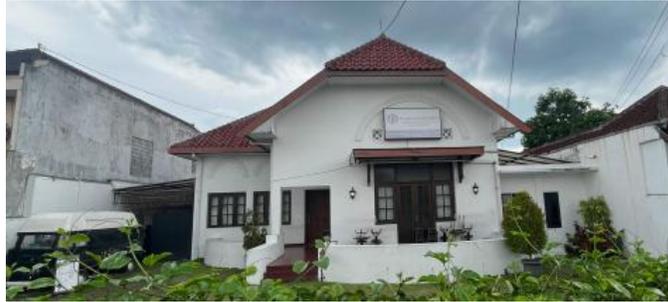
**Gambar 10.** Foto Bangunan Jnawi Coffee

Pada objek 4 terdapat Jnawi Coffee yang terletak di Jl. Sareh, Kotabaru, Kecamatan Gondokusuman, Kota Yogyakarta. Berdasarkan observasi yang dilakukan bahwa pemilik café menyewa bangunan tersebut pada area luar bangunan seperti pada area teras depan dan juga sisi samping bangunan, karena pada area ruang dalam bangunan digunakan untuk kegiatan usaha lain.

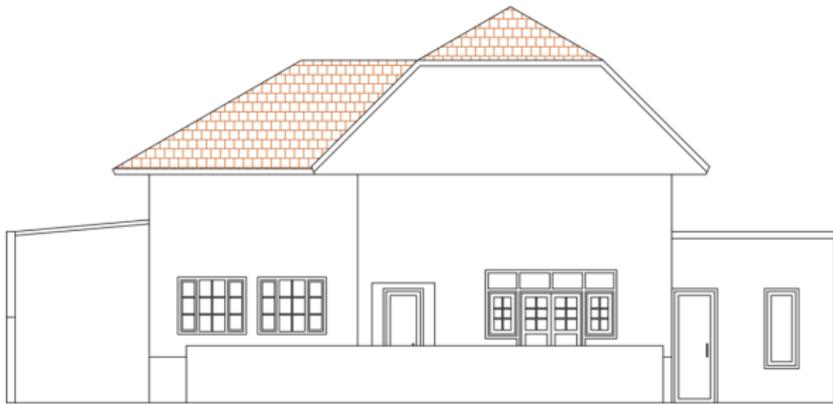
**Gambar 11.** Tampak Jnawi Coffee

Bangunan ini memiliki bentuk atap yang simetris pada bagian depan dan asimetris di bagian belakang, hasil evolusi dari bentuk awal atap limasan yang memiliki titik pusat atau garis dengan orientasi melintang sesuai dengan bentuk bangunan (Wibisono, 2014), lalu jika dilihat dari aspek komposisi bidang depan fasad bangunan terdapat ornamen pada dinding berupa garis garis lengkung pada bagian atas pintu dan juga jendela, dan juga terdapat teras terbuka pada bangunan.

Objek	Tampak depan bangunan	Teras	kusen	Daun pintu jendela	Bentuk atap
Objek 4	Tampak pada bangunan ini secara struktur masih dipertahankan hanya dilakukan peremajaan hingga tidak merusak karakter dari bangunan tersebut	Teras pada bangunan ini masih dipertahankan dan sesuai dengan ciri ciri bangunan rumah lama di Kotabaru berbentuk teras terbuka	Kusen kusen pada bagian fasad yang masih dipertahankan karena masih sesuai dengan kreteria ciri bangunan rumah lama di Kotabaru	Daun pintu pada bangunan ini masih dipertahankan namun pada bagian daun jendela beberapa bagian sudah diganti dengan material kaca	Bentuk dari atap bangunan ini masih dipertahankan karena masih sesuai dengan kreteria ciri bangunan rumah lama di Kotabaru
Objek 5	Tampak pada bangunan ini secara struktur masih dipertahankan hanya dilakukan peremajaan hingga tidak merusak karakter dari bangunan tersebut	Bangunan ini tidak memiliki teras terbuka namun memiliki anak tangga untuk mengatasi perbedaan elevasi lantai dengan tanah	Kusen kusen pada bagian fasad yang masih dipertahankan karena masih sesuai dengan kreteria ciri bangunan rumah lama di Kotabaru	Daun pintu dan jendela masih dipertahankan namun dilakukan penambahan material kaca sehingga masih sesuai dengan kreteria ciri bangunan rumah lama di Kotabaru	Bentuk dari atap bangunan ini masih dipertahankan karena masih sesuai dengan kreteria ciri bangunan rumah lama di Kotabaru

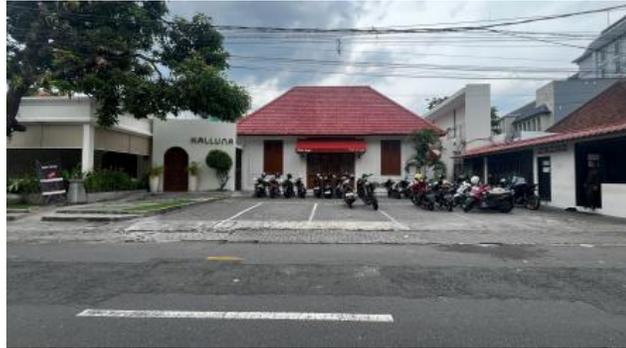
**Gambar 12.** Kalluna Steak & Indonesian Food | Restaurant & Meeting

Objek terakhir pada objek 5 ini adalah Kalluna Steak & Indonesian Food | Restaurant & Meeting Space yang terletak di Jl. Sajiono No.13, Kotabaru, Kecamatan Gondokusuman, Kota Yogyakarta. Berdasarkan wawancara yang dilakukan pada pengelola café resto tersebut didapat informasi bahwa pemilik café resto tersebut membeli bangunan tersebut namun masih berstatus HGB karena bangunan tersebut adalah Bangunan Cagar Budaya, berdasarkan wawancara tersebut disebutkan bahwa bangunan yang masih dipertahankan hingga kini adalah area makan customer yang berada di area depan, bangunan tersebut pada awalnya juga merupakan bangunan rumah tinggal.

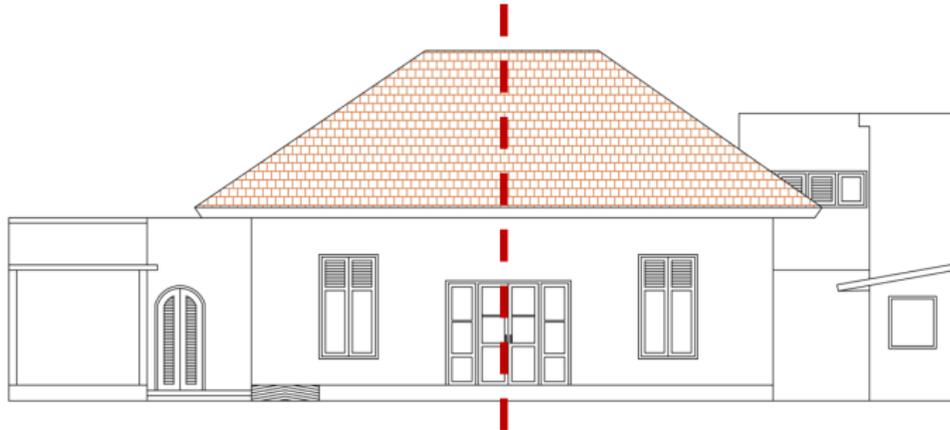
**Gambar 13.** Tampak Kalluna Steak & Indonesian Food | Restaurant & Meeting

Berdasarkan ciri ciri yang dimiliki bangunan ini, secara komposisi atap fasad bangunan pada bagian atap tetap berbentuk limas limas dan sejajar dengan bangunan dan berbentuk simetris sesuai dengan bentuk bangunan utama pada bangunan tersebut, lalu jika dilihat dari aspek komposisi bidang depan fasad bangunan tidak terdapat ornament ornament khusus pada bagian fasad, tidak terdapat teras terbuka pada bangunan namun memiliki anak tangga pada pintu masuk bagian tengah fasad.
